市定古蹟新竹州圖書館 調查研究暨修復再利用計畫

【成果報告書】

委託單位 新 竹 市 文 化 局
執行單位 國立臺北藝術大學建築與文化資產研究所
計畫主持 黃 士 娟 副 教 授
中 華 民 國 一 〇 五 年 四 月 十 日

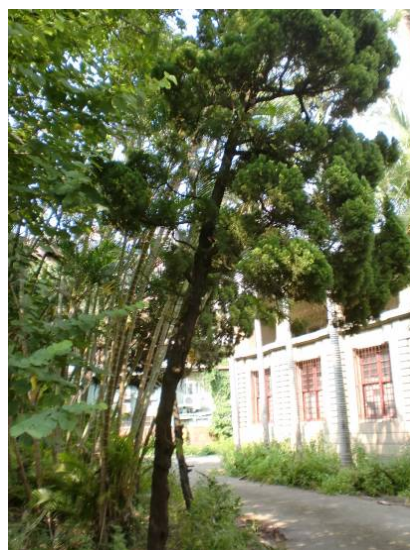
圖 3-56 調查表編號 2 龍柏樹體稍傾斜

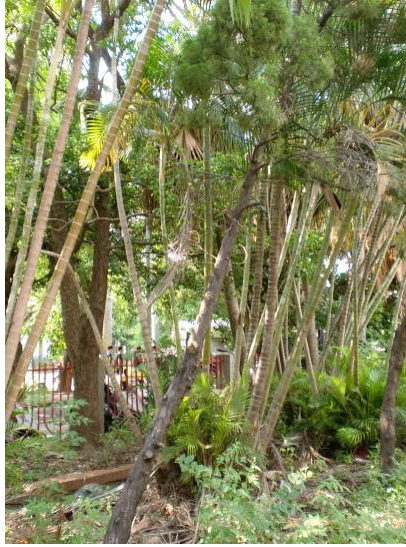
圖 3-57 調查表編號 3 龍柏樹體傾斜

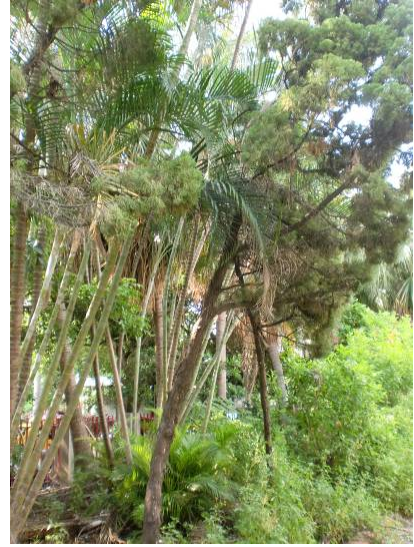
圖 3-58 調查表編號 4 龍柏樹體傾斜

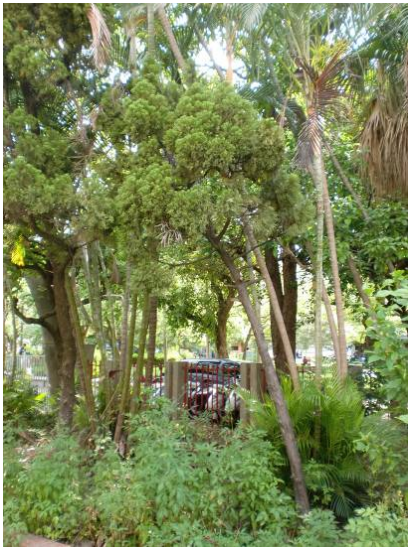
圖 3-59 調查表編號 5 龍柏樹體傾斜

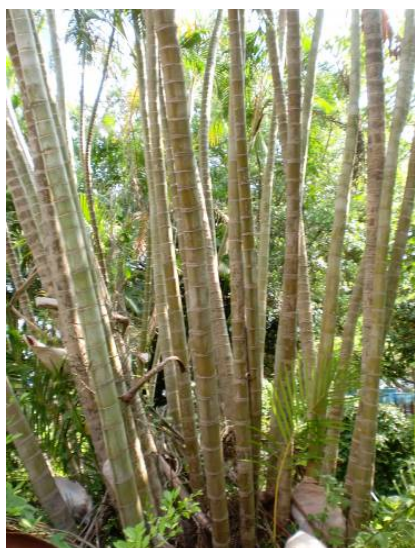
圖 3-65 調查表編號 28 黃椰子叢生許多不良枝條

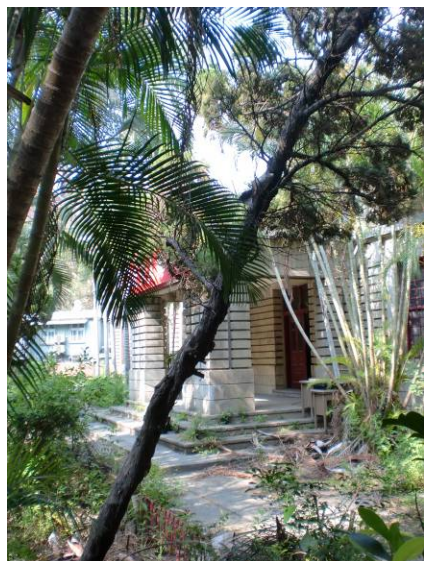
圖 3-67 調查表編號 33 龍柏樹體傾斜

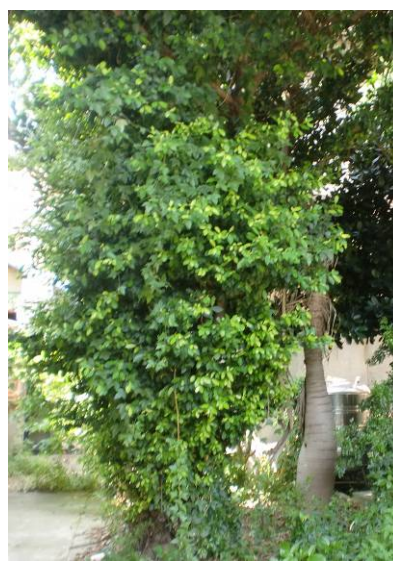
圖 3-68 調查表編號 41 榕樹附生許多藤蔓植物

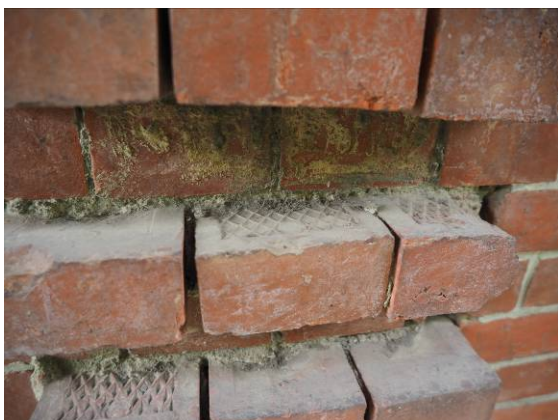
[R10]交界處的地方，出現了三塊丁砌面的磚突出；由於此向立面也僅有該處出現這種變化，推測有可能是一開始就已預留「第二次」增建的接合部，只是最後並未由此處延伸。而這些突出牆面的磚塊表面，有著網狀的凸起，雖然因為無法一窺中央的商標而無法斷定哪間工廠的商品，但仍可推測其應是日治時期由台灣煉瓦株式會社生產的 TR 磚或撒木耳煉瓦會社 Samuel & Samuel Company 生產之 S 磚。

圖 3-91 [R14]突出之磚面

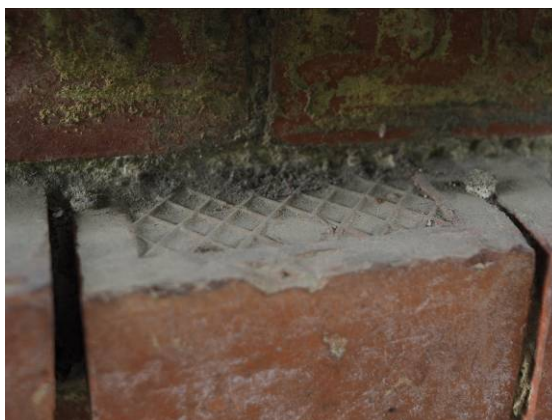
圖 3-92 突出之磚表面有網狀紋路

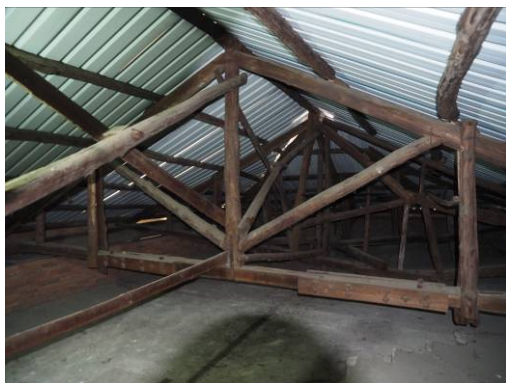
也就是說，雖然節省了經費，但是卻有結構上的嚴重弱點，包含上述和小屋區少了貫、軒桁⁴、洋小屋的屋架最外側的三角構件缺少了方杖、陸樑也因沒有夠長的材料，而出現了不適當的搭接，因而使該屋架出現斷裂與扭曲變形的情况。除此之外，在[R17]空間上方屋架的真束上，以粉筆寫上「民國五十三年六月十七日預防護白蟻」，表示過去曾遭白蟻柱蝕，但今日並未有任何白蟻活體的存在。

圖 3-119 [R07]上方屋架

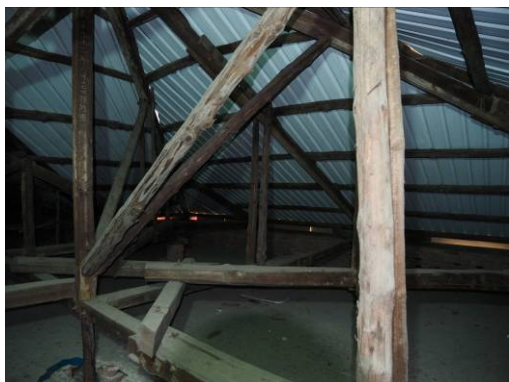
圖 3-123 屋架木材未經加工處理

目前未有白蟻痕跡，單支木材狀況也大致良好，不過當以整體來看時，卻是錯誤連連。不但因為經費拮据而便宜行事，木料未經加工處理，還因為長度不足而產生過多的搭接、洋小屋屋架缺少最外側的斜稱（方杖）等因素，終於出現了破壞的情況。在[R03]空間上方最外側的屋架，就因為中央跨距過長、搭接錯誤，而產生了斷裂、變形；可能是之後為了彌補，因此才在其他屋架的下方加上磚墩補強。增建屋架的破壞問題，並不只在今日表面上能看到的這些現象而已，影響未來最為嚴重的是，日治時期原始建築的結構承重，雖然強度充足¹，但畢竟沒有將這個屋架計入。未來若是重新以戰後初期的文化瓦修復，還是有可能使下方的磚構造產生破壞。

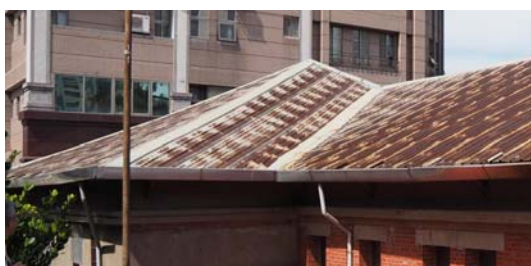
雖然鋪設黑色文化瓦的斜屋頂，已經是個經費拮据、便宜行事下的產品，但是後期替換的金屬浪板則更加簡陋；除了現況看到的生鏽問題外，鋪設至原建築與 1932 年增建交界區上方時，為了節省材料的耗費與鋪設方便，強行的將應橫向鋪設的鐵皮改以縱向，使建築後方排水設計不當。至於屋面板之材料，由於沒有殘留亦無任何影像記錄，因此無法確定 1948 年使用的材料為何。

圖 3-129 本應鋪設橫向鐵皮處

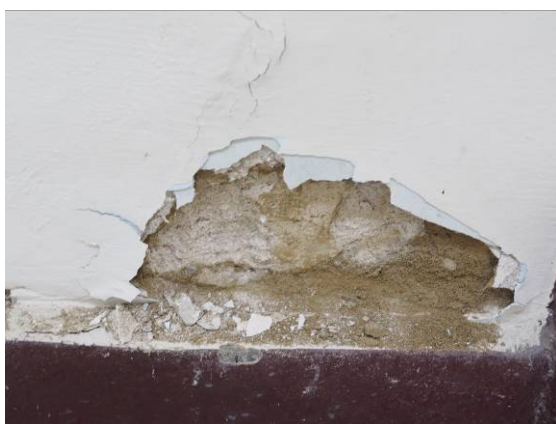
新竹州圖書館全棟室內面積最大的裝修材料就是漆喰，包含牆、柱、樑，都以漆喰為主。從[R05-2]、[R19]之中破損的部位來看，當時水泥粉刷的作法大概是先於牆面施作一層 0.1~0.2cm 以石灰為主的白色漆喰，接著塗佈以土、石灰拌和的中塗，最後才塗佈一般粉刷；不過在[R03]樑下破損處，並沒有看到土、石灰拌和的中塗，而是以水泥砂漿作為漆喰材料，不過可能因為對於材料尚不熟悉，內部疑似有貝殼、植物之碎片，且顏色偏黃與一般砂漿不同。有三種可能造成這樣的差異：第一是粉刷於牆面與 RC 樑的材料有所不同；第二種則是[R05-2]原為日式住宿空間，[R19]則為 1932 年增建書庫，原本使用性質與建造背景就有所差異，第三種則是[R05-2]、[R19]牆面可能曾遭改修，更具體的判斷建議於修復工程進行時，撥除表面油漆進行判斷。

圖 3-148 [R05]牆面漆喰含有砂土

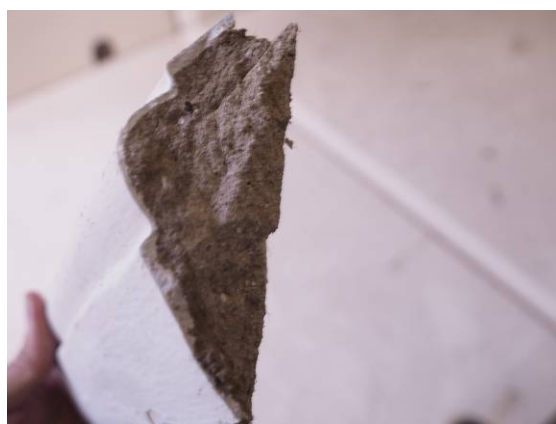
圖 3-149 [R03]樑下漆喰水泥參雜黃沙

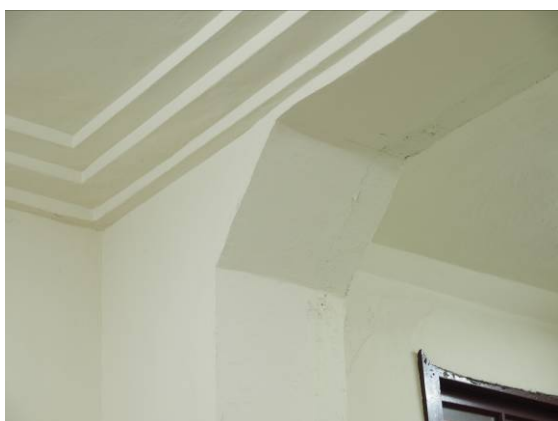
圖 3- 162 [R05-1]中未裝飾的樑

前兩者製作的方式可能大同小異，由[R05-1]空間中的一支無裝飾的樑，可能可以解釋其製作手法。該無裝飾卻有斜撐的樑體，應該是原始結構樑的面貌，匠師先將裝飾的骨架型板釘於樑下，在於外側施作漆喰；施作的方式為先於兩側製作木引條，配合裝飾線行製作模型，再以模型拉出該形貌的漆喰。後兩者施作方式則省去了釘置裝飾的骨架型板，直接施作後續的動作。

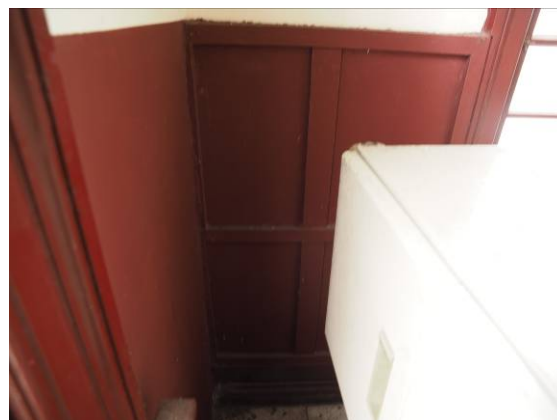
破損的殘跡發現，其是在此處又加上了「平板羽目」的工法，增加了一排垂直圓形木棒的裝飾帶，最上方才裝設「笠木」。而在這排圓形木棒上，在某些部分會出現一圓形的開口，這是以通氣排出羽目板內側積蓄的水氣的通氣口；一般而言會於開口裝設鐵網等物件，好阻擋外物進入羽目板中，但是現場受限於家具阻擋與元件軼失，因此並沒有發現這個構件。

圖 3-180 [R03]羽目板內部殘跡

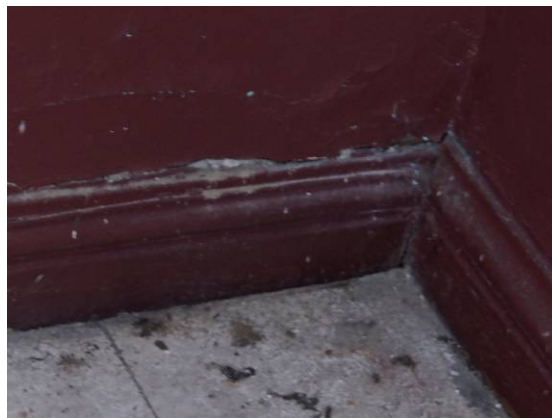
新竹州圖書館所使用的巾木共有 a、b 與 c，第一種 b 型主要裝設位置在 1925 年所興建的閱覽室中，第二種 a 型僅有出現於[R17]之中，第三種 C 型則遍及其他空間。由於現場許多部位羽目板遺失，但巾木多保持完好，因此未來修復時可以以此為依據，於有 b 型巾木之處復原羽目板。

圖 3-183 1925 年閱覽室中的巾木（羽目板遺失）

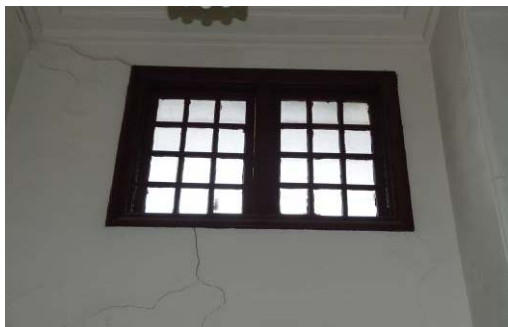
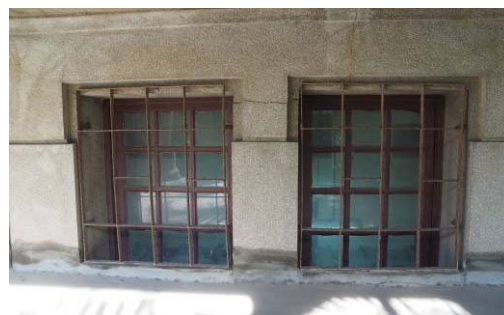
本團隊於歷史調查與詳細測繪時，發現了關於採光高窗的兩個疑點，首先是於第二章歷史沿革中有出現過的下圖，可以隱約看見[R03]第一閱覽室的窗扇，當時應該是與現今[R17]相同的菱形；而在戰後的相片中，這些窗扇已全部改為現在水平分割的樣貌，判斷應該是 1948 年前改修。而在測繪時則發現，除了[R17]的窗扇外，其餘的高窗皆有後期補釘的痕跡，並在其中一扇發現旋轉窗的窗檔構件，判斷可能過去採光高窗仍有通氣之功能，是後來才遭釘死。此外，正面採光窗的外側假迴廊地面高於採光窗，在下雨時應會造成雨水蓄積，並濺入室內；但調查時發現這個地坪有墊高的痕跡，應該是在上方斜屋頂與廊柱設置時才施作，原本高度齊平或低於窗下緣，因此雨水並不會蓄積在此處。

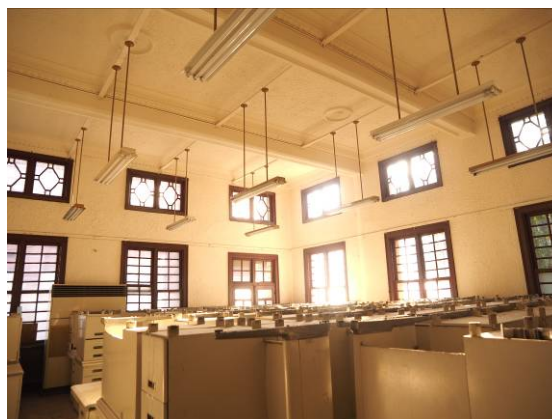
新增建的兒童與婦人閱覽室卻沒有這樣的設計，可能是因為當時並無足夠預算，也有可能是為了放大室內空間可利用之坪數，或是認定該空間縱身較短，評估後發現無需再次設計假迴廊，只要設置上方高窗即可有足夠採光。不過這樣做的結果，卻造成該空間眩光十分嚴重，下午幾乎全空間都籠罩在四射的光線之中。

圖 3-223 無假迴廊之[R17]空間下午眩光嚴重

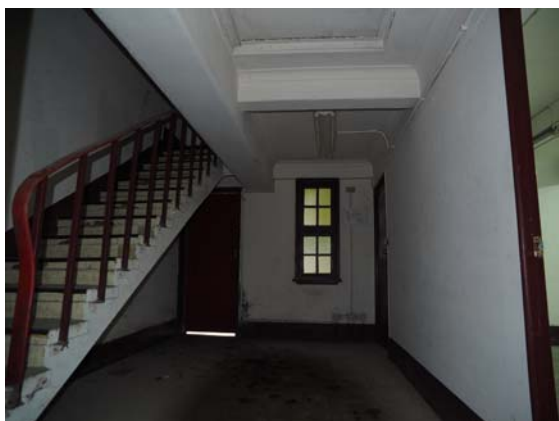
新竹州圖書館另一個無法解開的謎題，位於書庫區入口處的上方並沒有 RC 樓板，而是一個開口並用鐵製的平板封閉，而構件樣貌類似鐵門。為什麼書庫入口的上方會有這樣的開口？其功能為何？因為缺少當時設計的圖面而不能理解，本團隊推測因為新竹州圖書館採用閉架式書庫，為了減輕館員搬運書籍傷下的負擔，可能於此處設置了電動升降設備，便利館員上下取書。

圖 3- 238 [R18]入口上方並無 RC 樓板

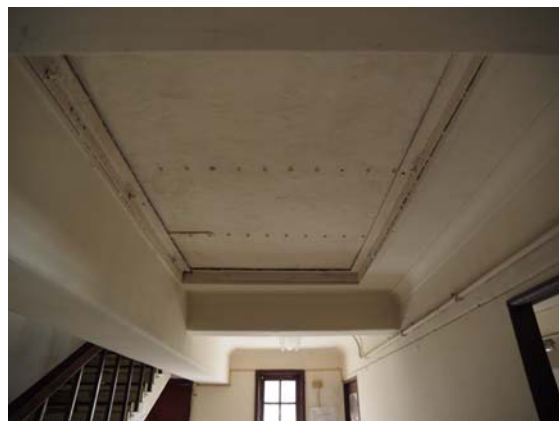
圖 3- 239 封阻之鐵板構件

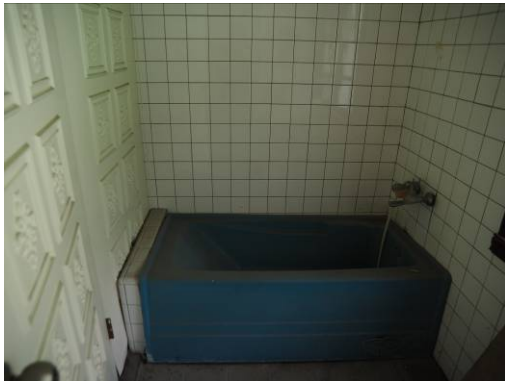
由原始圖面比對，最初新竹州圖書館時期的便所、盥洗室、湯沸所空間，皆已經拆除。今日於[R13]、[R14]空間中的衛浴、廚房設備應該都是 1977 年第二閱覽室興建或新光人壽接手後才增加的設施，並沒有特別保存的必要。

圖 3- 240 [R13] 衛浴設備
(二) 照明設備

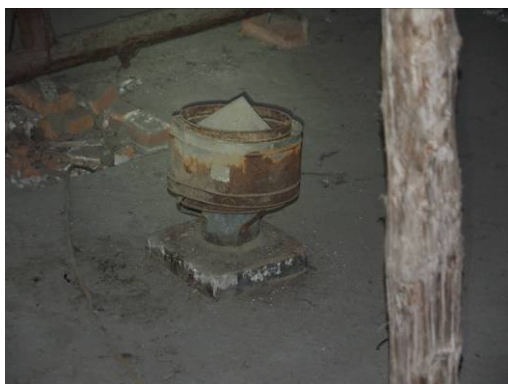
本團隊於屋架內部調查時，發現原來的平屋頂面上，裝設有數個金屬管構件，清查後發現其為機械通風扇，一共有 7 座，以[R04] 及[R05-1]上方的兩支最為完整。比對圖面後發現，通風扇之位置與下方舊有燈座十分接近，因為部分被封阻於屋頂加建的空氣層中，因此兩者是否有關係，仍待修復時進行確認。一般而言，這種通風扇雖為機械設備，卻無需利用電源，而是利用基本的物理原則運作；白日太陽照射金屬製的設備時，會加熱內部的空氣，接著比重輕的熱空氣上昇，帶動內部的風扇運轉，進而使室內空氣被排出換氣。

圖 3- 246 [R05-1]上方通風扇

基於前述，無法確定其與室內有無關連，若是無關，該構件則可能是排除加建空氣層中的熱氣；這些都需待修復工程時，拆除表面空氣層後才能夠分析。

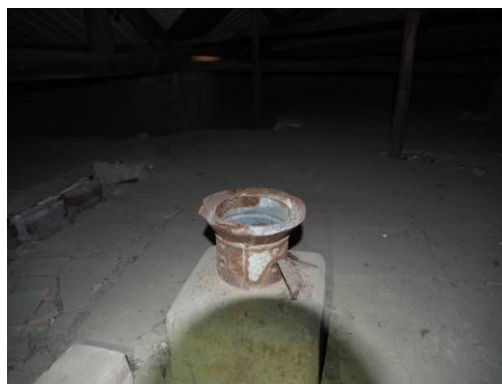
圖 3- 247 [R17]上方通風扇

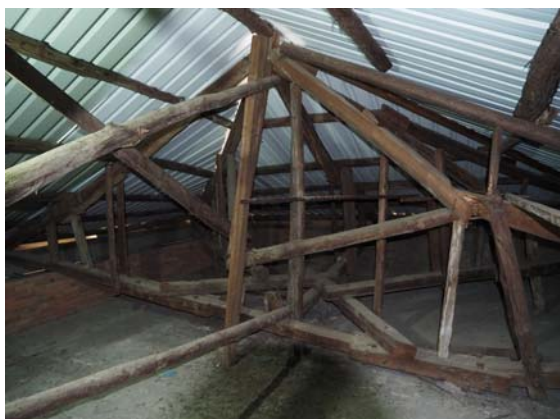
圖 4-12 [R03] 上方最外側的屋架變形

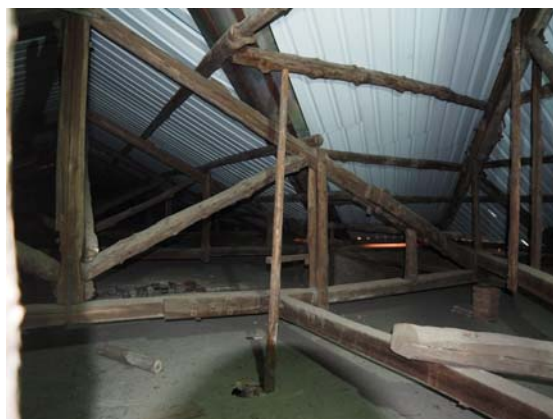
圖 4-13 下方無牆柱之平屋頂支承屋架

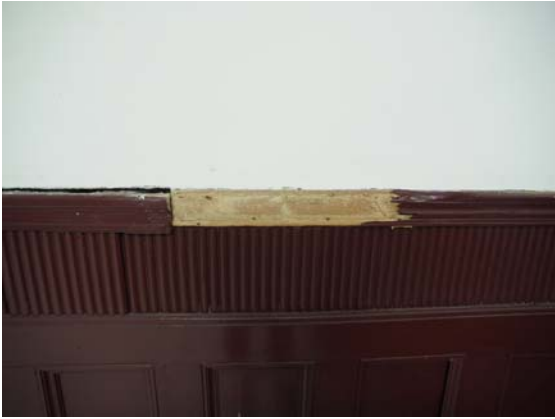
圖 4-24 羽目板遭白蟻蛀蝕

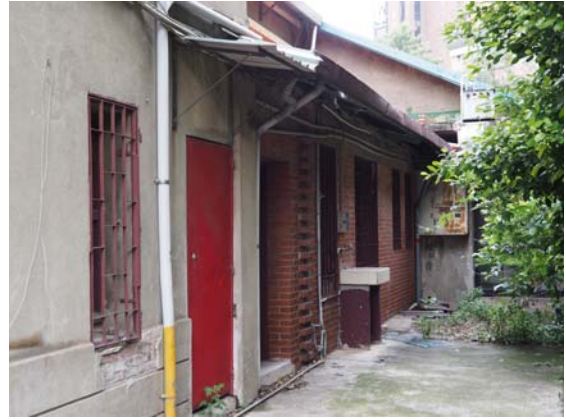
圖 4-25 門扇被更改為新樣式

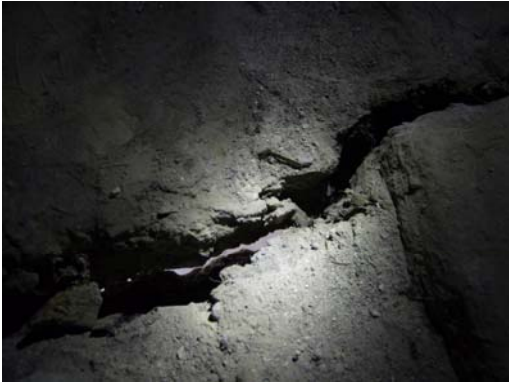
位置	現況	損壞原因	修復建議
[R09]、 [R16] 上方 樓板

本建築原始之平屋頂現今已經在 1932 年增建連接處出現嚴重之裂縫，推斷應該是新舊建築之基礎載力不同，因此產生不均勻的沉陷。由於新竹州圖書館之基礎無法於修復時變更，因此未來這種情況仍會持續下去，本團隊原考慮以施工縫的方式處理這到裂縫，但因下方新舊棟連結處為牆面，使用施工縫並無法解決牆面裂損；因此採用結構技師推薦之方式，以植筋方式填補樓板裂縫，強化新舊棟之連結力。

新舊平屋頂樓板接合處出現裂縫。	以植筋方式修補。詳見結構修復說明。
全棟 上方 樓板

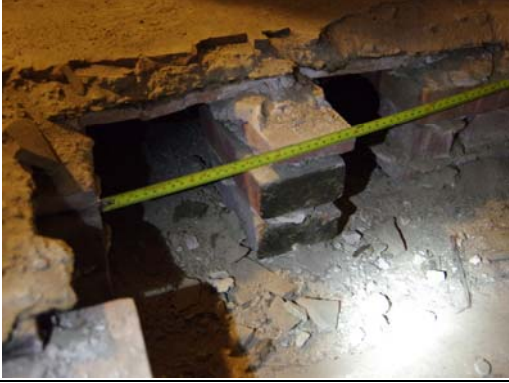
平屋頂空氣層表面破損。	拆除現有空氣層後重新設計。[R20]、[R21]玻璃採光罩上方需留設開口，以銜接新屋頂面設計之採光，詳見下方「屋面鐵皮鏽蝕」之修復建議。
[R09]、 [R16] 上方 女兒牆

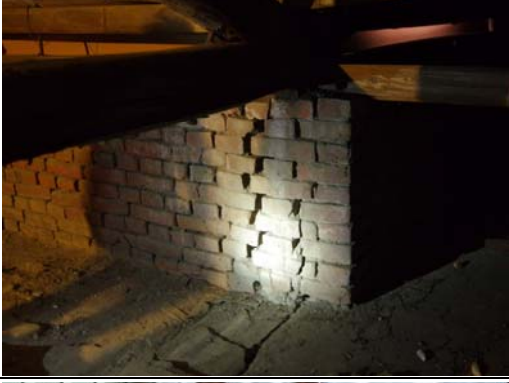
新舊建築不均勻沉降造成磚牆錯位。	拆除現有牆面重砌。
全棟 屋架

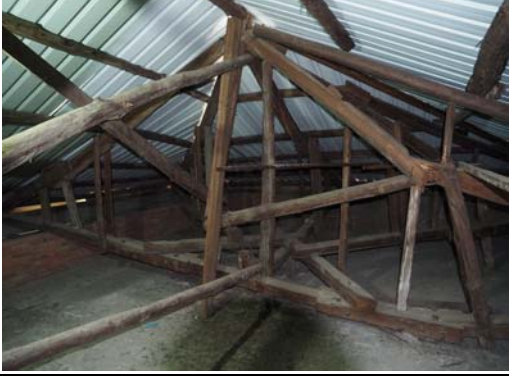
1948 年增加屋架品質不良。	拆除現有屋架後，以鋼構桁架系統仿造現有外觀。新屋架設計需考慮維修通道、原有物件保護、屋頂靜載重、屋架支撐及與原有平屋頂接合方式。

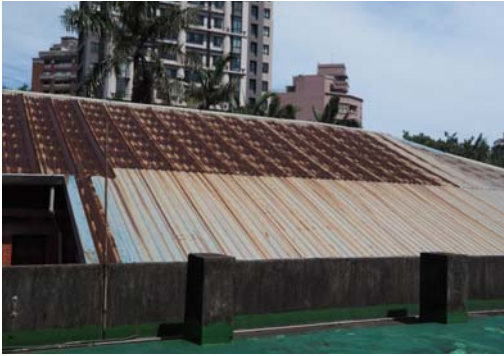
<p>全棟 屋頂</p>

<p>屋頂鐵皮鏽蝕。</p>	<p>與下方屋架一併拆除後重構，建議材質應考量低明度、低彩度、低反光、輕量耐久等特性。 於下方平屋頂建築元設計採光高窗上方，應採用透光材質以回復功能。</p>
<p>[R11]~ [R14] 上方 屋頂</p>

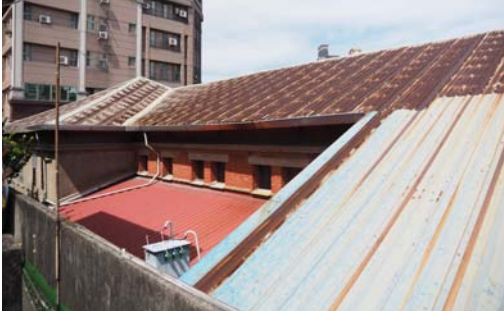
<p>後期改修鐵皮屋頂（下方紅色鐵皮）。</p>	<p>拆除後重新設計斜屋頂構造。</p>
<p>[R11]~ [R14] 上方 屋頂</p>

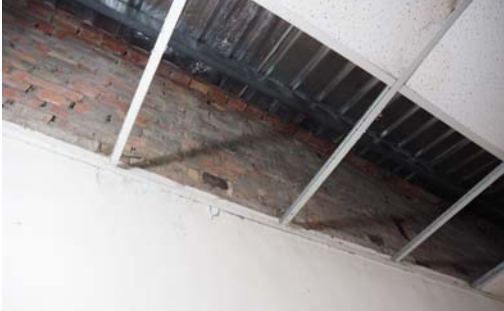
<p>後期改修鐵皮屋頂。</p>	<p>建議重新設計，並讓原有構架裝設位置露出，讓人理解新舊差異。</p>
<p>入口 玄關 上方</p>

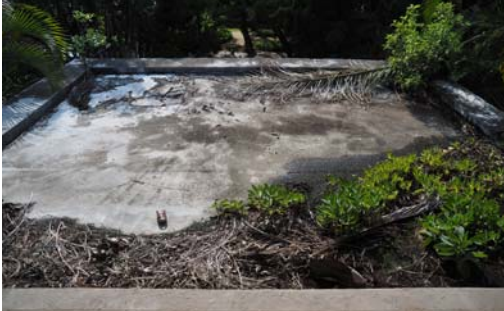
<p>防水層與內部水泥破損，植栽寄生嚴重。</p>	<p>去除植栽後，瞧除表面破損材料，以環氧樹脂灌注補強結構，並回復原貌。</p>
<p>全棟 建築</p>

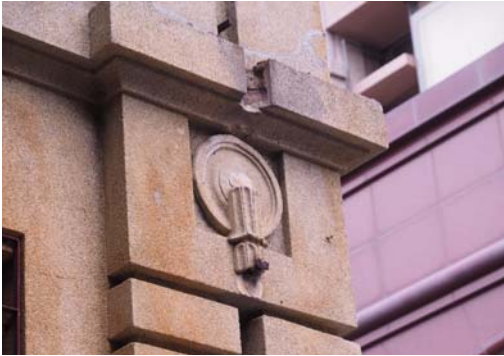
<p>建築表面呈現黃色，可能與屋頂鐵鏽有關。</p>	<p>建議日後屋頂應選用耐候且不易變質之材料。</p>

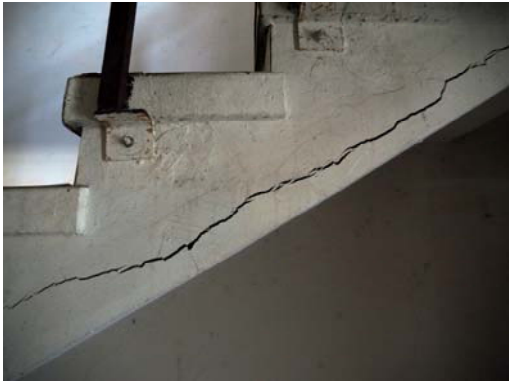
位置	現況	損壞原因	修復建議
[R18] 樓梯

新竹州圖書館室內樓梯採用「厚板式」設計，表面大抵完好，但側面下端有一道平行樓梯斜度的裂縫，判斷可能是因為過去對於鋼筋混凝土工法不夠熟悉，鋼筋配置於樓梯上側而非應該配置的下方；建議應予以補強。同時，樓梯表面的塑膠地磚材料，建議拆除後判斷原有形式。若無法確定形式，建議暫以水泥粉光加止滑條設計。

樓梯下方出現裂縫。	去除表面漆喰，了解內部損壞狀況後，以環氧樹脂灌注補強結構，並回復原貌。
[R18] 樓梯	 	欄杆構件污損。	剝漆後，重新塗佈適合之油漆。
[R18] 樓梯

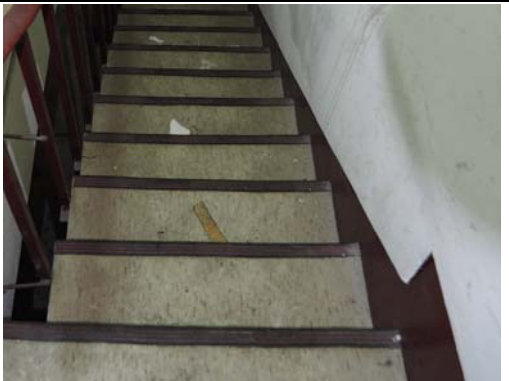
表面貼覆塑膠地磚。	建議拆除塑膠地磚後，判斷原有形式。 若無法確定形式，建議暫以水泥粉光加止滑條設計。

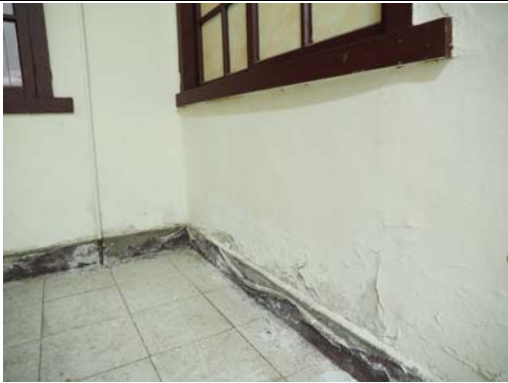
位置	現況	損壞原因	修復建議
全棟

踢腳板表面汙損。	建議清洗後日常維護管理。
[R07]、 [R08]、 [R09]、 [R10]

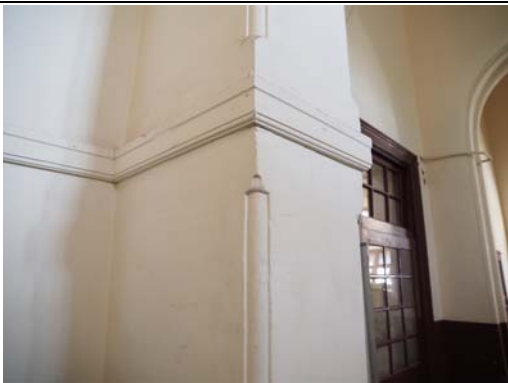
線板塗佈白色油漆。	建議去漆判斷原有塗刷色彩。
[R02]、 [R03]、 [R04]、 [R05-1]

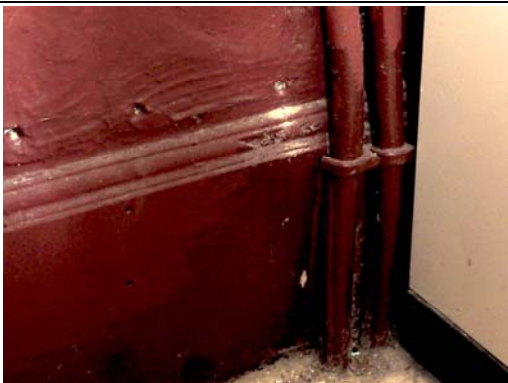
線板油漆不均。	建議去漆判斷原有塗刷色彩。
[R01]、 [R05-2] [R06]、 [R07]、 [R08]、 [R09]、 [R10]、 [R15]、 [R16]

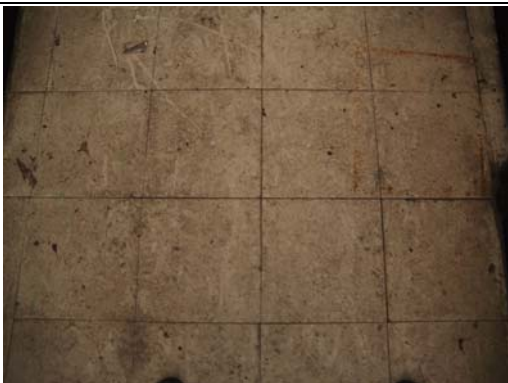
位置	現況	損壞原因	修復建議
[R01]~ [R11]、 [R15]~ [R17]

後期增加材料。	拆除後判斷原貌，若無法判斷，以水泥粉光或是磨石子地坪修復。[R05-2]處需要回復木造高架地板形式。
[R12]~ [R14]

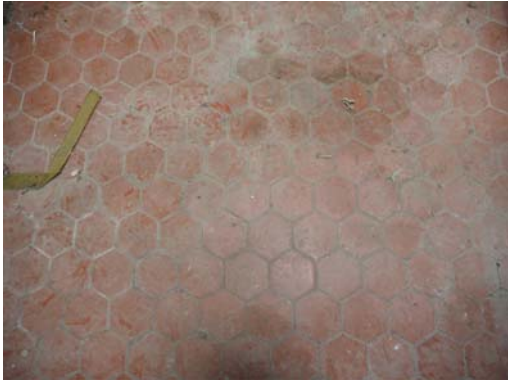
後期增加材料。	拆除後判斷原貌，若無法判斷，以水泥粉光或是磨石子地坪修復。 [R13]與[R14]處需要回復木造高架地板形式。
[R18]~ [R21]

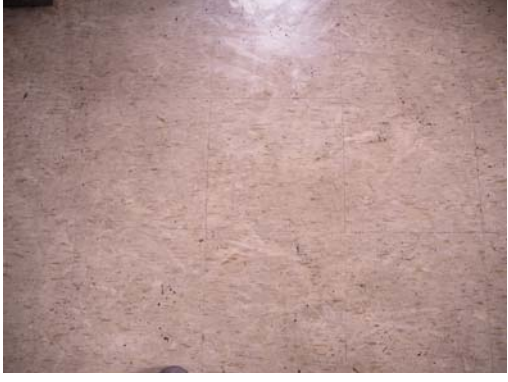
後期增加材料。	拆除後判斷原貌，若無法判斷，以水泥粉光或是磨石子地坪修復。

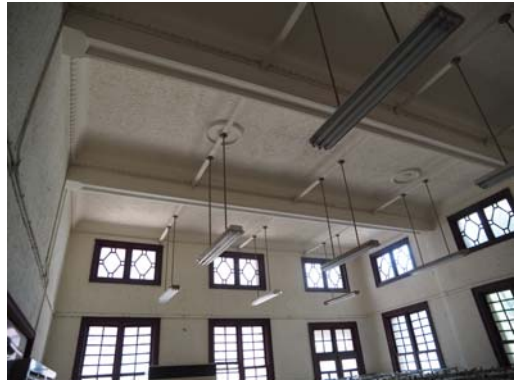
後期增設新日光燈具。	拆除後填補底架構件於牆面之鑽孔，重新設計之燈具應參考該明管設置方式。

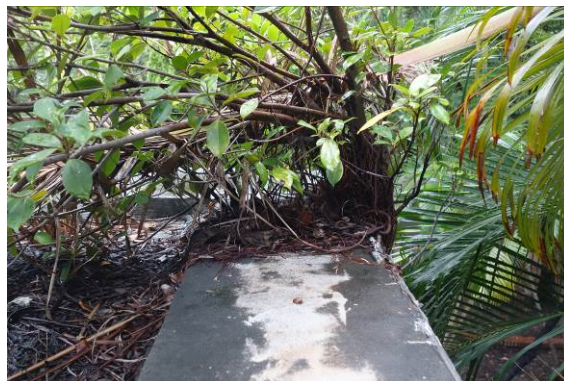
新竹州圖書館目前於玄關頂部有大量植物附生情形，且其根部多已深及結構體，加上長期滲水，進而造成該處 RC 平頂、楣樑與牆體多處開裂、青苔附生，如下圖所示。

圖 5-26 玄關 RC 平頂植物附生

建議修復時對於入口處平頂應先進行附生植物之清除，並詳細檢視平頂之裂縫及滲水情況。接著針對平頂及室內 RC 樑表層劣化、剝落之粉刷層敲除，進行鋼筋除鏽及防鏽後，並於表層塗佈 epoxy 砂漿以增加保護層厚度，俟其硬化後按原有表材依序恢復(圖 5-71)，其施工步驟如下：

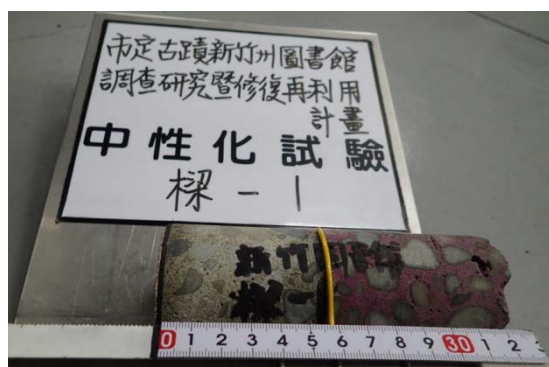
圖 5-53 中性化深度 編號：樑-1

混凝土鑽心試體之中性化試驗結果摘要整理如下表所示。根據試驗結果可知，各試體中性化反應自結構體外側表面起 4.2cm~6.1cm。顯示混凝土已有部分呈現碳化，且中性化深度平均值為 5.37cm，已超過保護層之厚度範圍，未來修復再利用時，應針對混凝土之中性化進行適當之防護。

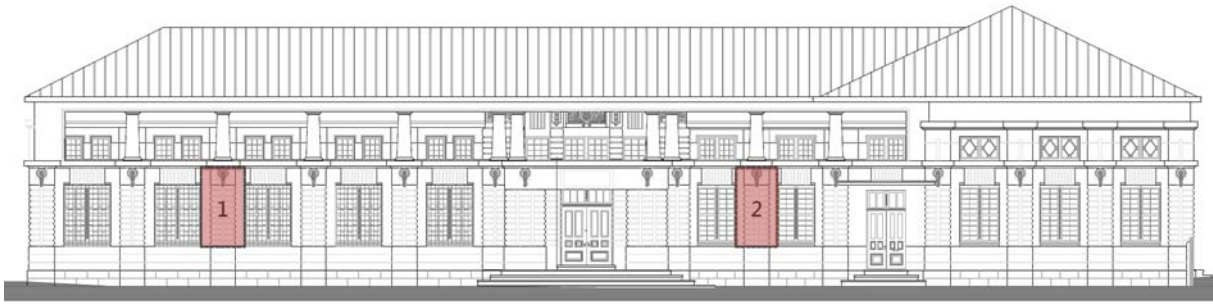
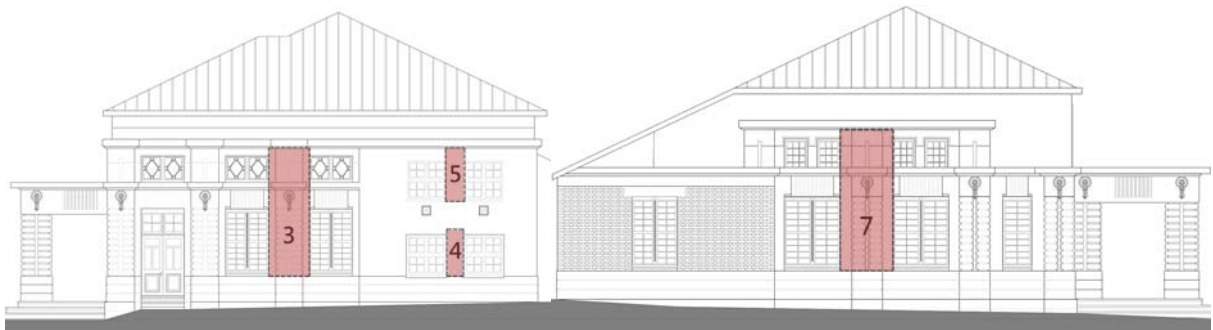
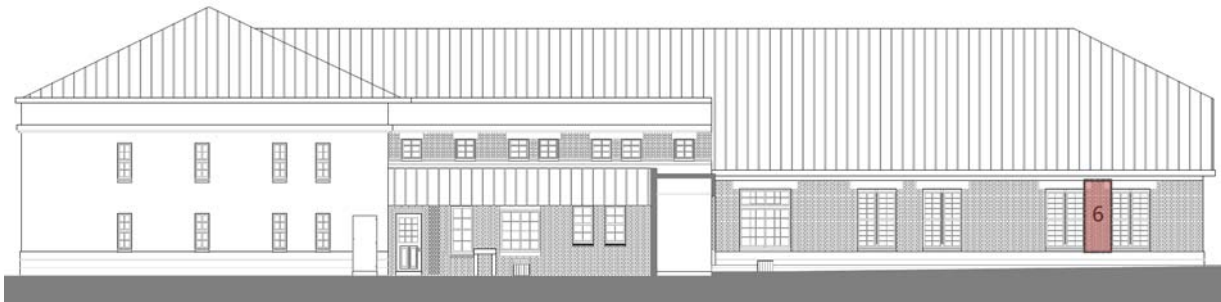
圖 5-64 上下束制窗間牆面外檢核位置

由於本案磚牆四周皆有良好束制，僅需針對上下束制之窗間牆進行面外撓曲檢討，故於一二樓各空間各選擇一處高度最高之窗間牆進行檢討，其位置如下表，窗間牆受面外地震力作用時，牆體自重產生之慣性力會作用於牆體本身，則牆體在上下端會有最大彎矩，若彎矩大於斷面可抵抗之大小，則會於上下與中央高度處發生水平開裂。窗間牆斷面可抵抗之極限彎矩由磚塊與灰縫界面撓曲強度與所受軸壓力來決定，保守假設磚塊與灰縫界面撓曲強度 f_b 為 2kgf/cm^2 ，檢核結果如下表 5-14，窗間牆皆無發生面外破壞之疑慮。

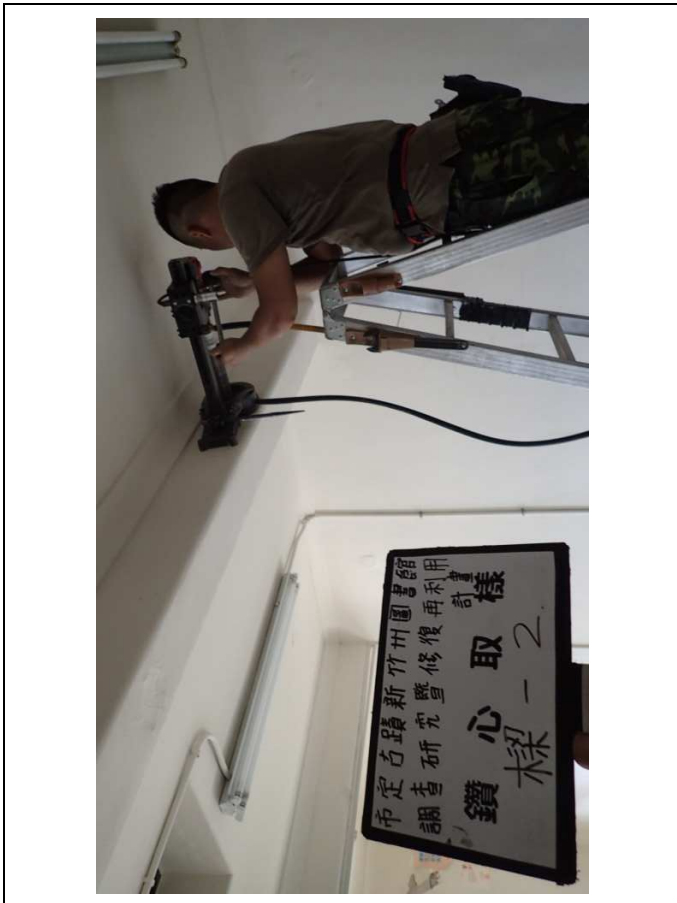
編號
2

鑽心取樣情形

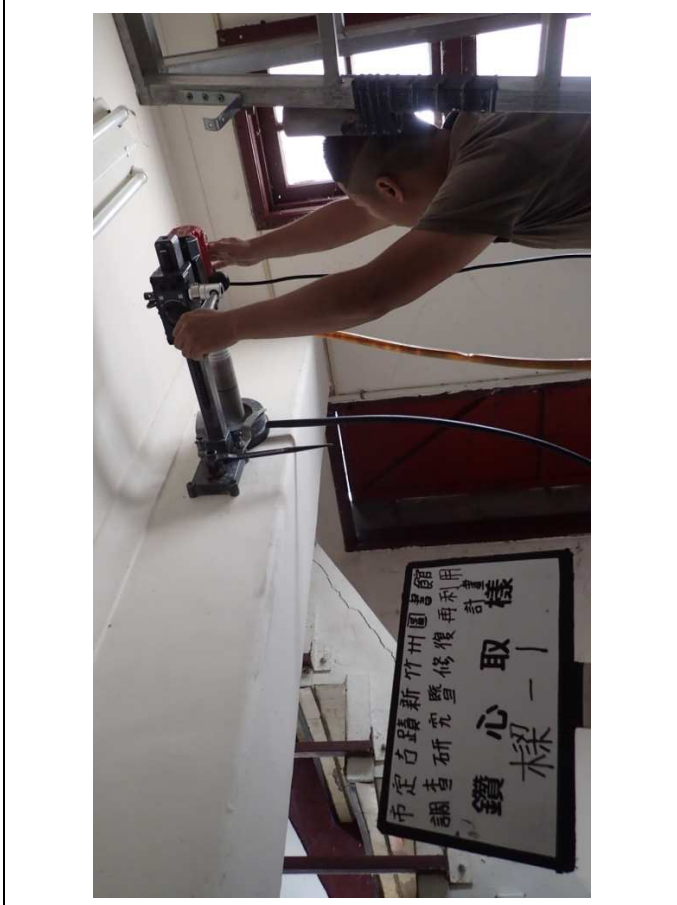
編號
1

鑽心取樣情形

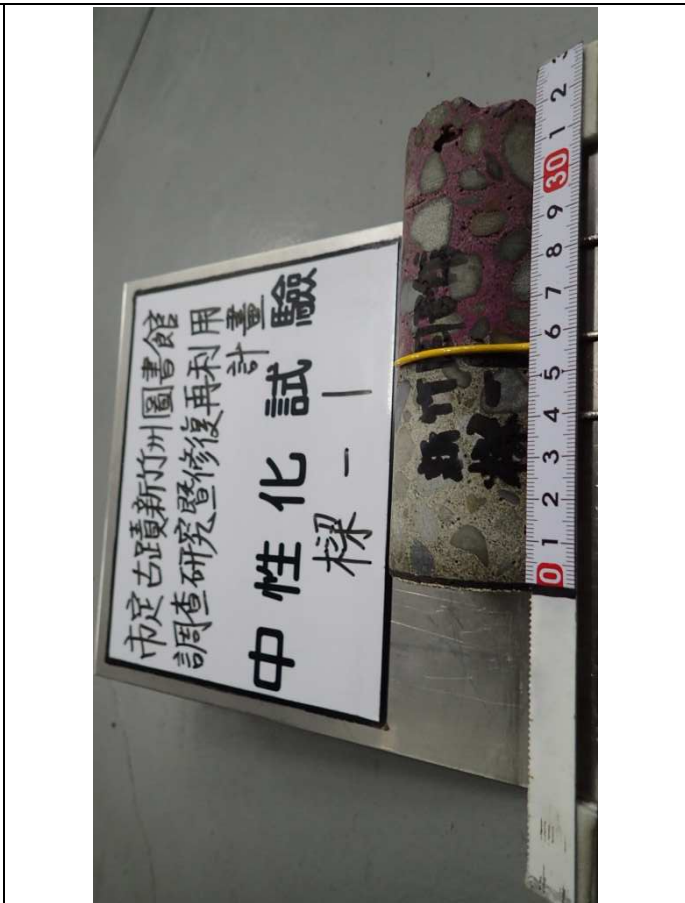
編號
4

中性化試驗

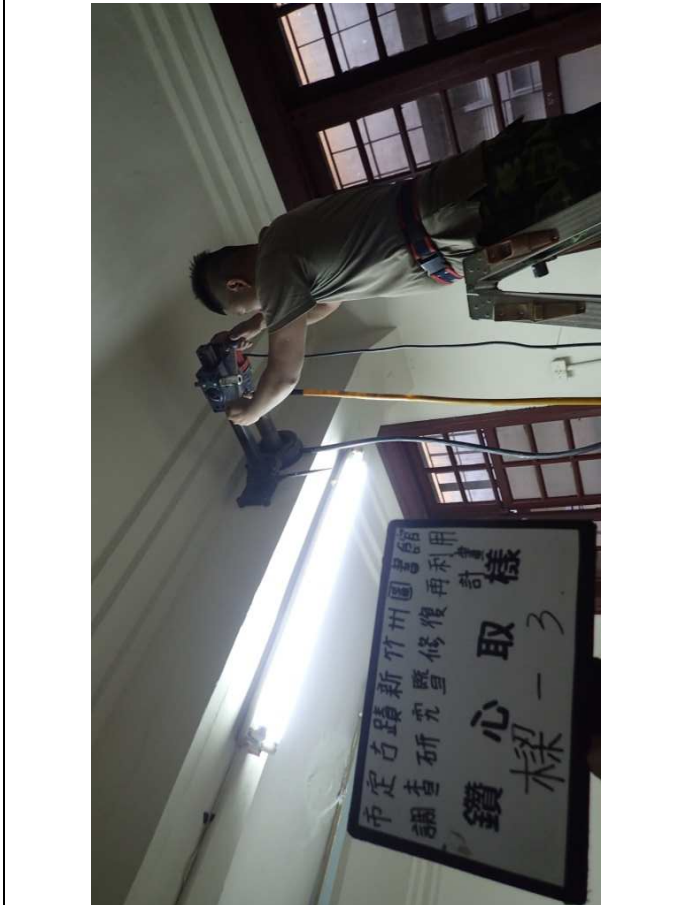
編號
3

鑽心取樣情形

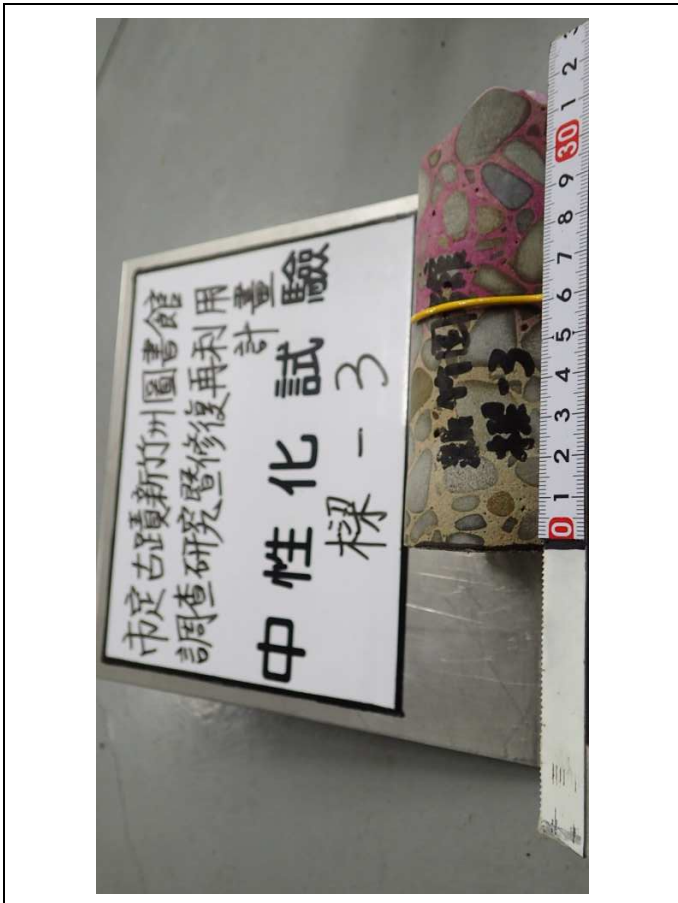
編號
6

中性化試驗

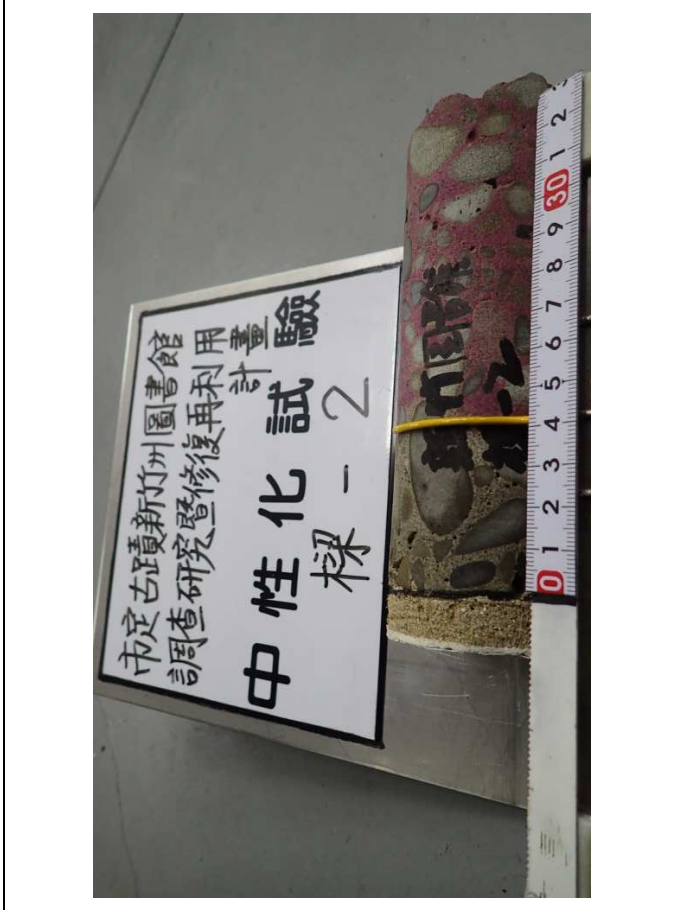
編號
5

中性化試驗

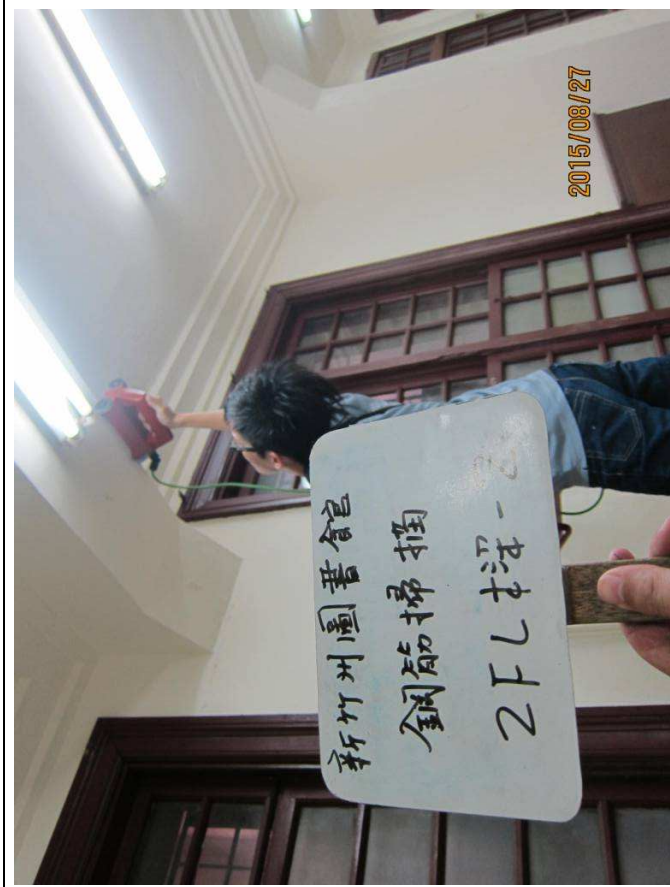
編號 2 2F 樑鋼筋探測情形

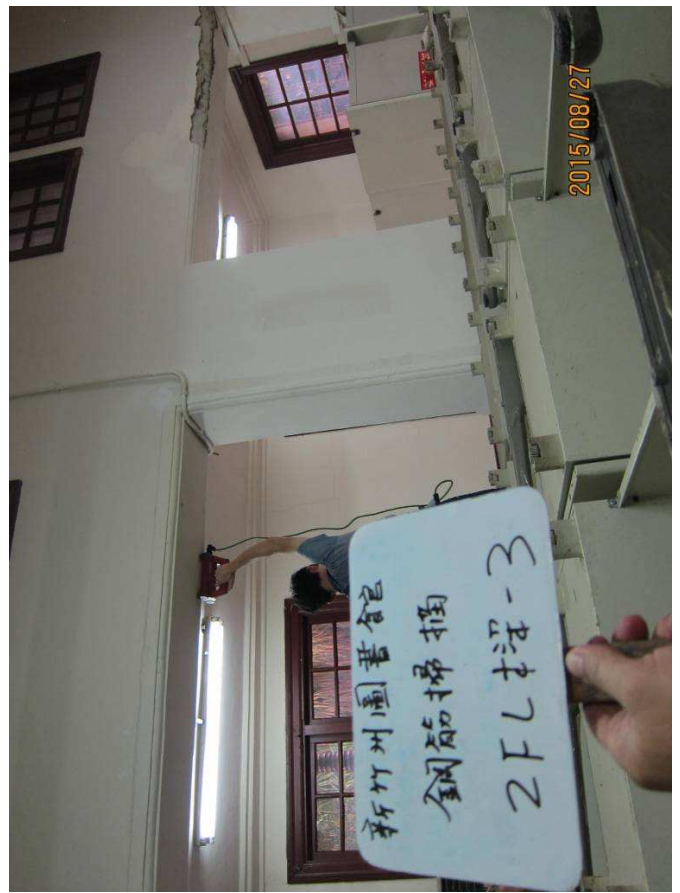
編號 3 2F 樑鋼筋探測情形

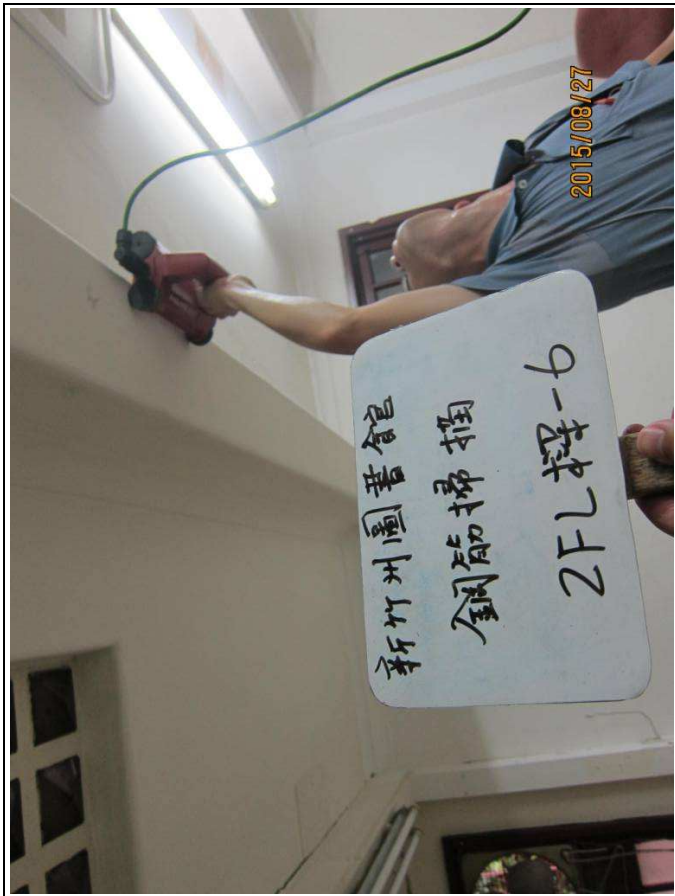
編號
6

2F 樑鋼筋探測情形

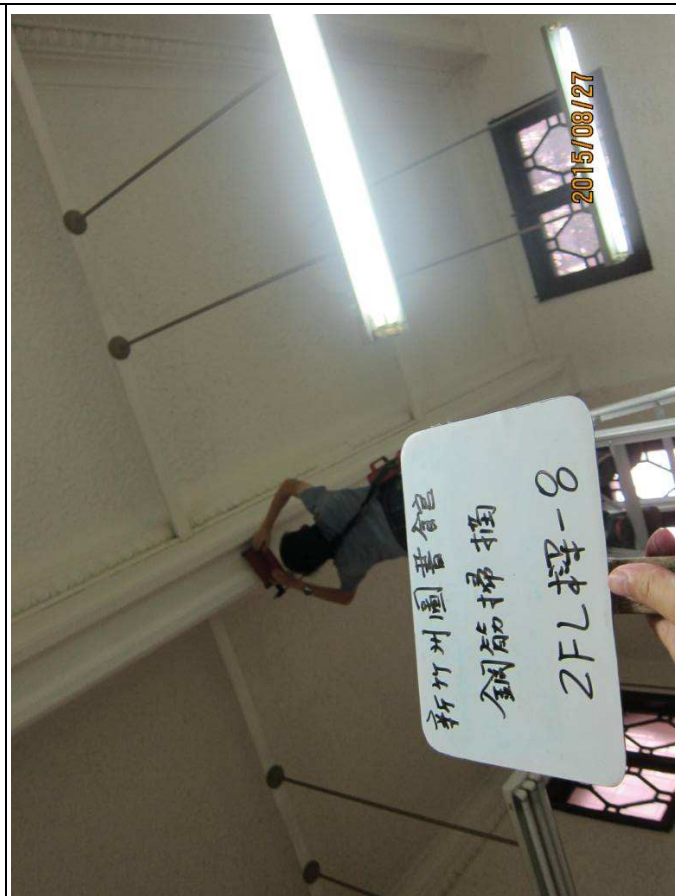
編號
8

2F 樑鋼筋探測情形

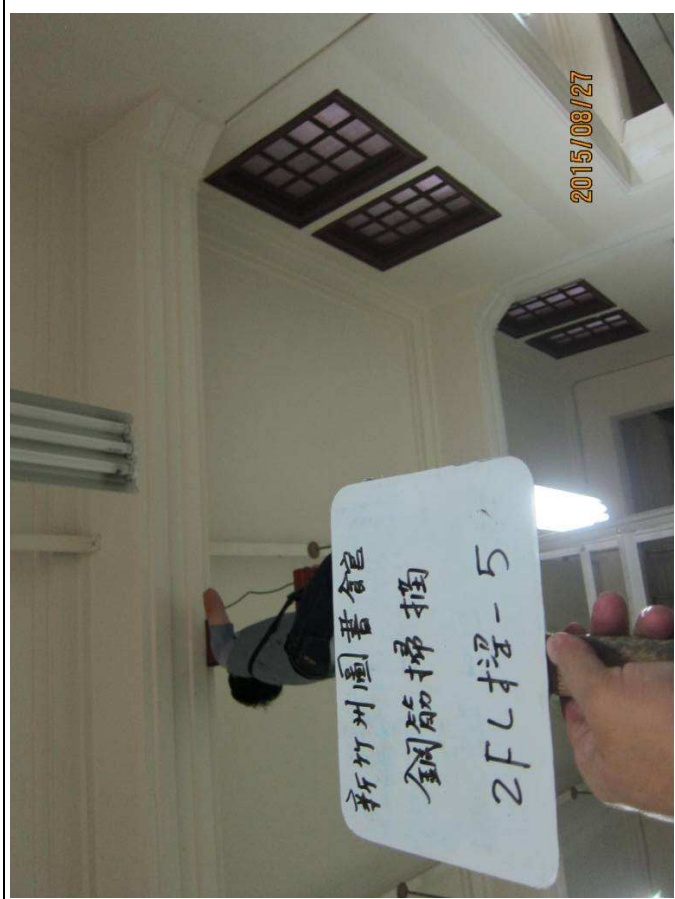
編號
5

2F 樑鋼筋探測情形

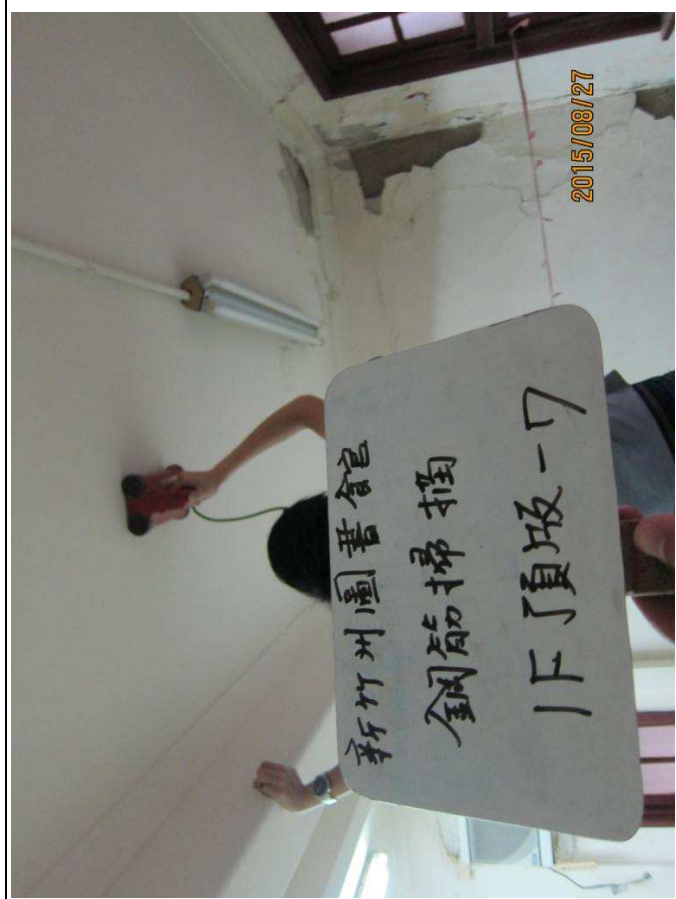
編號
7

1F 頂版鋼筋探測情形

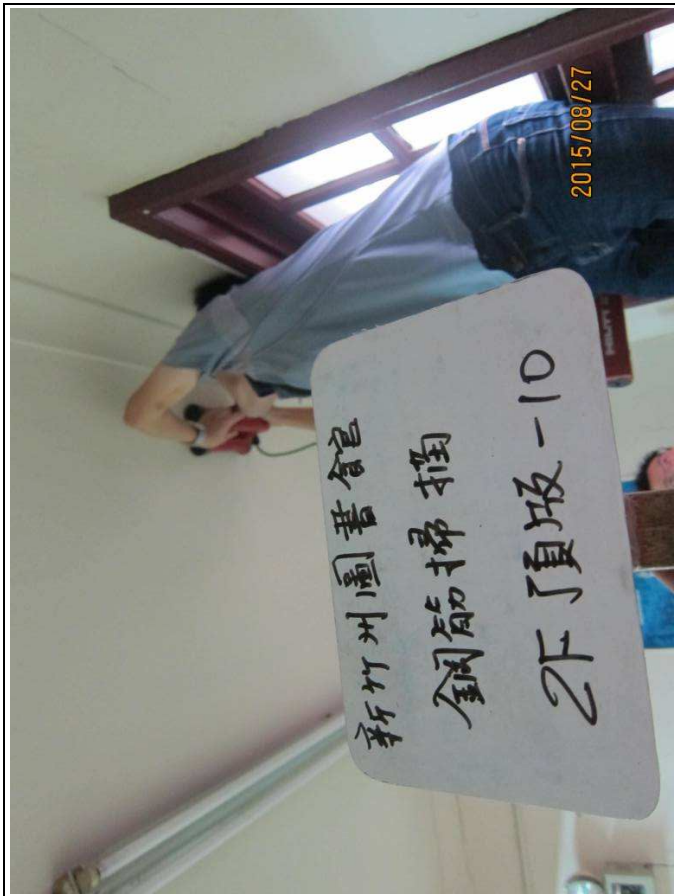
編號
10

2F 頂版鋼筋探測情形
